## ◆調査例

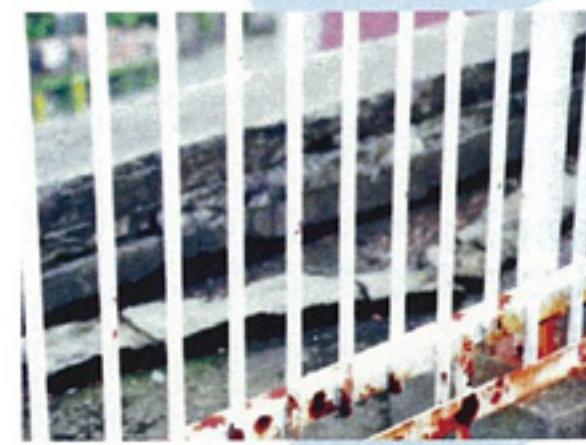
### 鉄部の発錆

鉄は錆により脆くなるため、錆を除去し、錆止めの上、塗装で保護します。

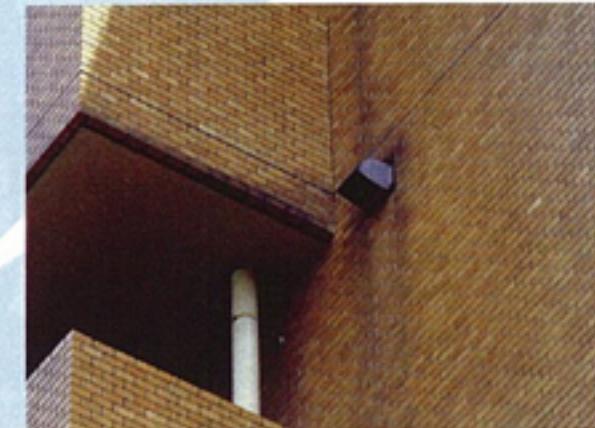
### タイル壁面の汚れ

ベントキャップやサッシの枠から流出した錆が、外壁タイルを汚しているため、薬品洗浄します。

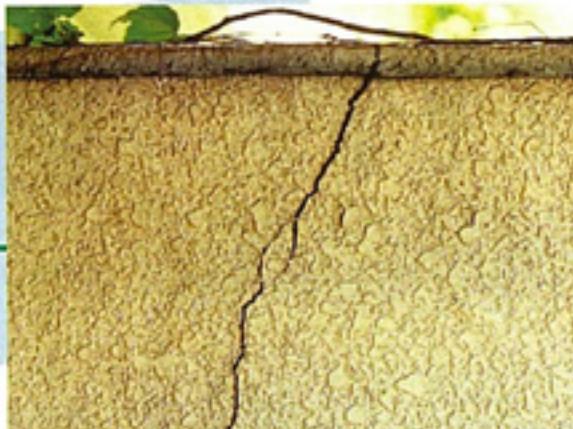
### 笠木及び下地の亀裂

経年変化によるひび割れです。清掃の上、ひび割れ部に種々の樹脂を注入し、シールによる防水施工を行います。

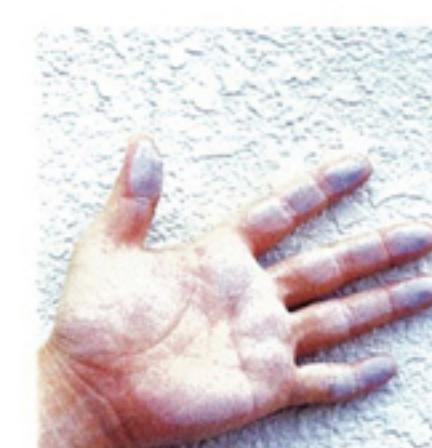
### 塗膜の粉体化(チョーキング)

劣化が進行し粉体状になっているため、高圧水洗の上、塗り替えが必要です。

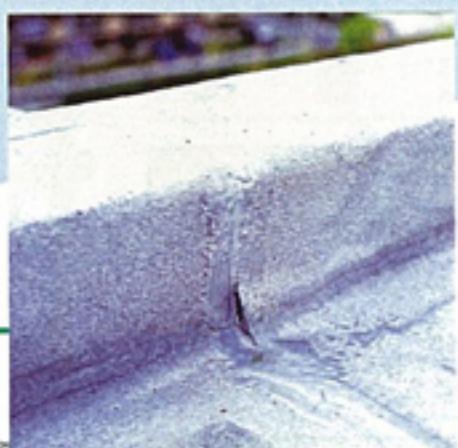
### 防水層のワレ

ワレ部を切除の上、ゴムアスファルトを張り替えます。

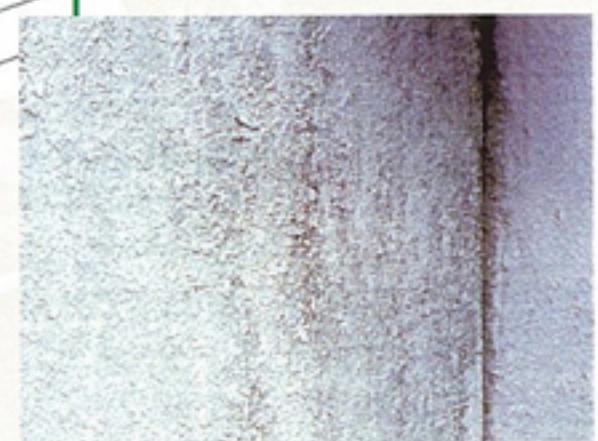
### カビ・藻の発生

加圧水洗や削り取り作業で、汚れ・カビ・藻を除去し、塗り替えます。

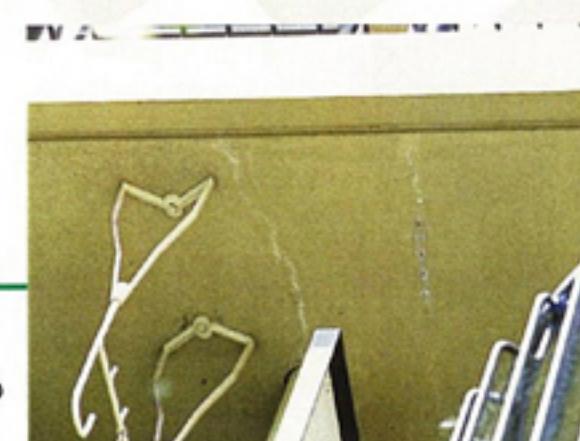
### 下地のひび割れ

中性化を早め、漏水や鉄筋の腐食につながるため、下地を補修し適切な塗装を施します。

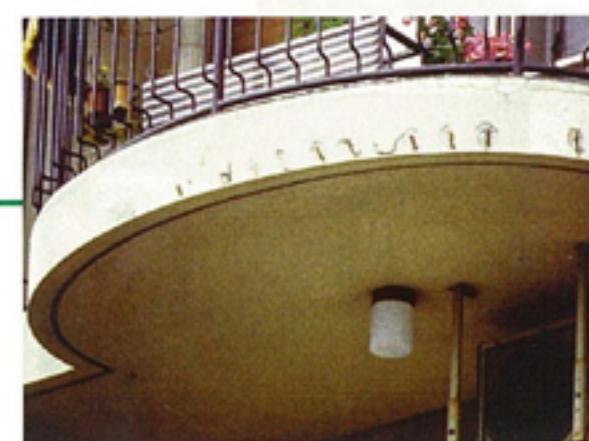
### 下地の鉄筋露出

コンクリートのかぶり厚不足のため、コンクリートの中性化が進行し、内部鉄筋が露出。露出鉄筋を処理し塗装を施します。
